⚠️ ACHTUNG ⚠️

FOLGENDES VOR DER INSTALLATION ÜBERPRÜFEN:

Häufige Gründe für nicht anerkannte Ansprüche

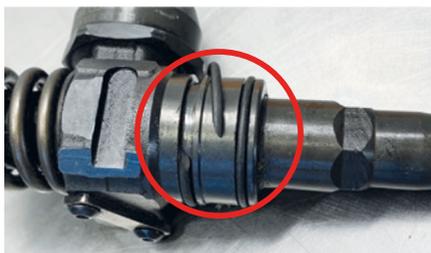
Beschädigte Dichtung

Unzureichend geschmiertes Dichtung während der Montage. Es verursacht Blow-by vom Zylinderkopf, und dann erfüllt der Injektor seine Funktion nicht gut.

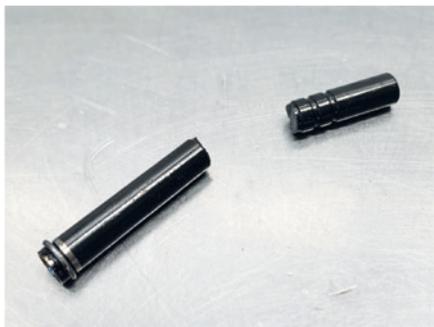
Beschädigung des inneren Elementes
Aufgrund des schlechten Anzugsdrehmoments der Einspritzdüse.

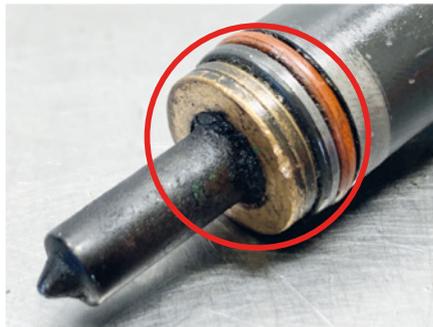
Ungereinigte Lagerflächen
Unzureichend gereinigt und nivelliert.
